Cammann
METAL DESINTEGRATOR
30 anos

CYLINDER BLOCK LINE

DESINTEGRAÇÃO DE MACHOS E BROCCAS EM BLOCOS DO MOTOR

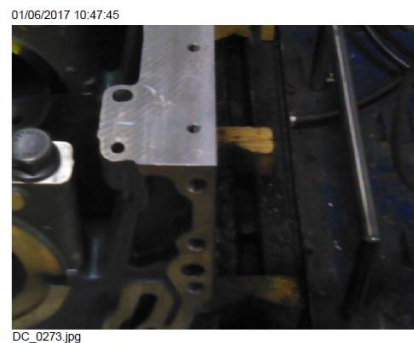
TERMOGRAFIA - DESINTEGRAÇÃO DE MACHO QUEBRADO NA PEÇA (BLOCO)

Medições	
Sp1	25,2 °C
Sp2	25,3 °C
Sp3	25,2 °C
Sp4	25,0 °C
Sp5	25,4 °C
Sp6	25,4 °C
Sp7	25,6 °C

Parâmetros	
Emissividade	0,75
Temp. refl.	23 °C

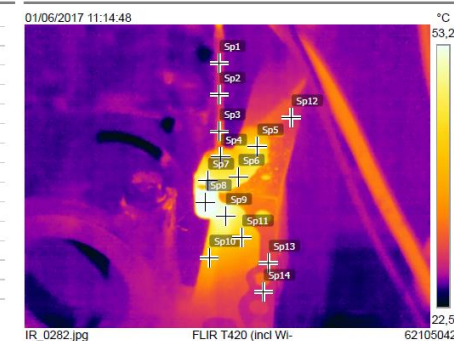
TERMOGRAFIA - DESINTEGRAÇÃO DE MACHO QUEBRADO NA PEÇA (BLOCO)

Medições	
Sp1	28,1 °C
Sp2	29,0 °C
Sp3	35,3 °C
Sp4	42,7 °C
Sp5	44,2 °C
Sp6	46,7 °C
Sp7	52,7 °C
Sp8	53,6 °C
Sp9	51,7 °C
Sp10	40,0 °C
Sp11	41,4 °C
Sp12	28,4 °C
Sp13	29,5 °C
Sp14	28,2 °C

Parâmetros	
Emissividade	0,75
Temp. refl.	23 °C

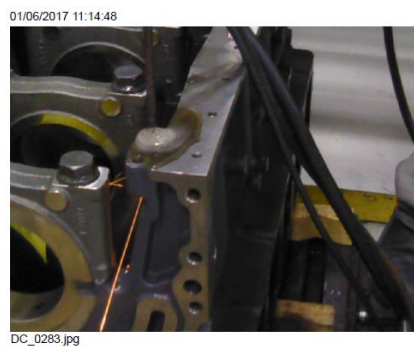
TERMOGRAFIA - DESINTEGRAÇÃO DE MACHO QUEBRADO NA PEÇA (BLOCO)

Medições	
Sp1	28,1 °C
Sp2	29,0 °C
Sp3	35,3 °C
Sp4	42,7 °C
Sp5	44,2 °C
Sp6	46,7 °C
Sp7	52,7 °C
Sp8	53,6 °C
Sp9	51,7 °C
Sp10	40,0 °C
Sp11	41,4 °C
Sp12	28,4 °C
Sp13	29,5 °C
Sp14	28,2 °C

Parâmetros	
Emissividade	0.75
Temp. refl.	23 °C

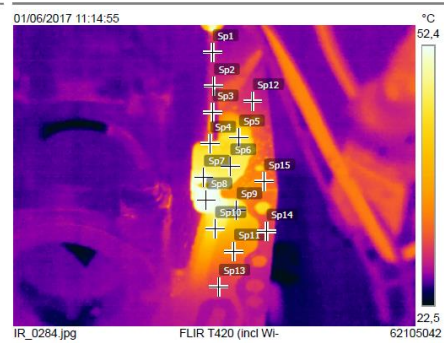
TERMOGRAFIA - DESINTEGRAÇÃO DE MACHO QUEBRADO NA PEÇA (BLOCO)

Medições	
Sp1	27,4 °C
Sp2	28,2 °C
Sp3	30,7 °C
Sp4	34,0 °C
Sp5	46,0 °C
Sp6	46,6 °C
Sp7	53,1 °C
Sp8	53,0 °C
Sp9	45,6 °C
Sp10	45,7 °C
Sp11	34,0 °C
Sp12	28,8 °C
Sp13	29,6 °C
Sp14	30,4 °C
Sp15	33,5 °C

Parâmetros	
Emissividade	0.75
Temp. refl.	23 °C

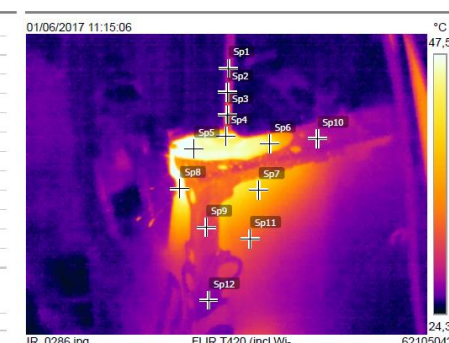
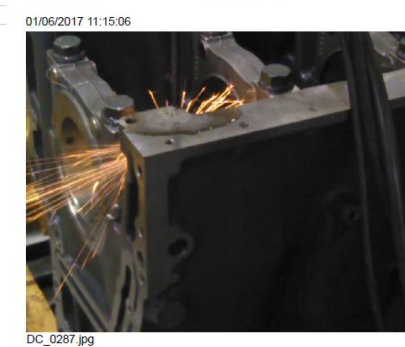
TERMOGRAFIA - DESINTEGRAÇÃO DE MACHO QUEBRADO NA PEÇA (BLOCO)

Medições	
Sp1	28,2 °C
Sp2	29,3 °C
Sp3	33,3 °C
Sp4	43,7 °C
Sp5	46,7 °C
Sp6	42,7 °C
Sp7	39,3 °C
Sp8	47,4 °C
Sp9	29,6 °C
Sp10	28,1 °C
Sp11	32,3 °C
Sp12	26,7 °C

Parâmetros	
Emissividade	0.75
Temp. refl.	23 °C

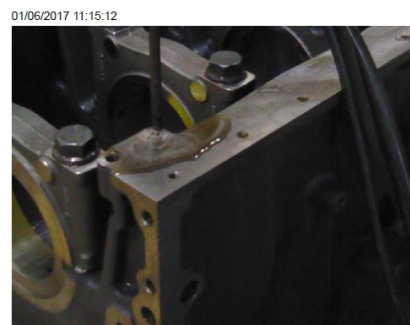
DC_0289.jpg

TERMOGRAFIA - DESINTEGRAÇÃO DE MACHO QUEBRADO NA PEÇA (BLOCO)

Medições	
Sp1	28,4 °C
Sp2	29,1 °C
Sp3	30,9 °C
Sp4	33,6 °C
Sp5	45,4 °C
Sp6	48,8 °C
Sp7	41,7 °C
Sp8	46,1 °C
Sp9	51,0 °C
Sp10	46,6 °C
Sp11	27,7 °C
Sp12	33,4 °C
Sp13	37,5 °C
Sp14	36,5 °C
Sp15	31,5 °C
Sp16	29,1 °C
Sp17	28,8 °C

Parâmetros	
Emissividade	0.75
Temp. refl.	23 °C

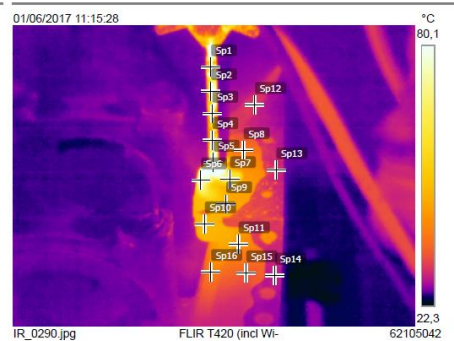
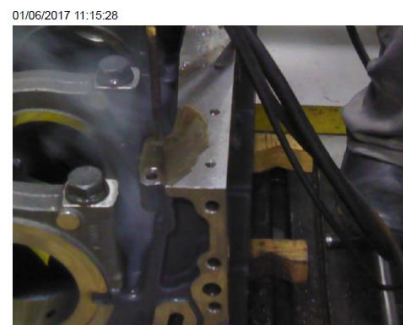
DC_0291.jpg

TERMOGRAFIA - DESINTEGRAÇÃO DE MACHO QUEBRADO NA PEÇA (BLOCO)

Medições	
Sp1	57,5 °C
Sp2	78,8 °C
Sp3	56,7 °C
Sp4	61,7 °C
Sp5	80,9 °C
Sp6	76,7 °C
Sp7	67,1 °C
Sp8	39,9 °C
Sp9	49,2 °C
Sp10	50,8 °C
Sp11	44,3 °C
Sp12	32,3 °C
Sp13	30,9 °C
Sp14	29,7 °C
Sp15	36,0 °C
Sp16	40,9 °C

Parâmetros	
Emissividade	0.75
Temp. refl.	23 °C

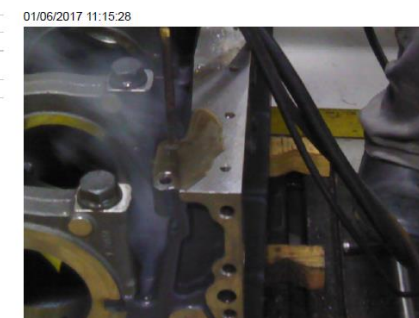
DC_0291.jpg

TERMOGRAFIA - DESINTEGRAÇÃO DE MACHO QUEBRADO NA PEÇA (BLOCO)

Medições	
Sp1	57,5 °C
Sp2	78,8 °C
Sp3	56,7 °C
Sp4	61,7 °C
Sp5	80,9 °C
Sp6	76,7 °C
Sp7	67,1 °C
Sp8	39,9 °C
Sp9	49,2 °C
Sp10	50,8 °C
Sp11	44,3 °C
Sp12	32,3 °C
Sp13	30,9 °C
Sp14	29,7 °C
Sp15	36,0 °C
Sp16	40,9 °C

Parâmetros	
Emissividade	0.75
Temp. refl.	23 °C
